Les carrières souterraines de Gironde

Cyrille Thomaidis et Jean Peragallo¹.

L'effondrement du 8 février 2011 de la « Manière » à Saint-Germain-du-Puch (33)

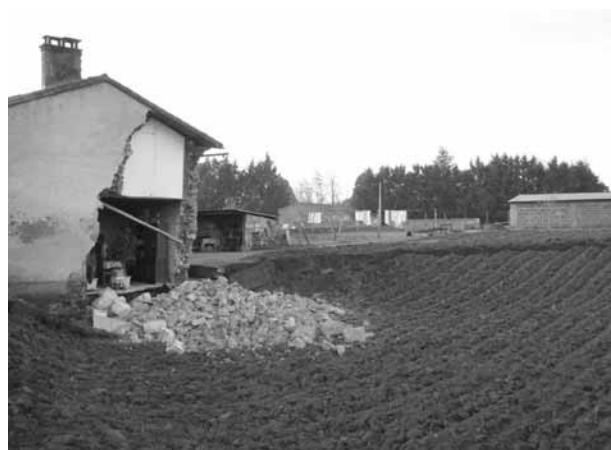
L'effondrement de forme ovoïde, de la « la Manière » à Saint-Germain-du-Puch s'est produit le 8 février 2011 à 14 h et a provoqué un abaissement de 1,60 m de la topographie sur environ 5 000 m². La fracture principale sub-verticale, mesurée d'après un relevé fond-jour, ouverte de 50 cm par endroits avec un rejet de 10 cm à 1,50 m, a affecté 3 maisons (Photo 1).

Dans la carrière souterraine, à 35 m de profondeur, aux abords de l'effondrement, on s'aperçoit que l'exploitation était régulière, avec des « champs » de piliers de 5 m de côté, des largeurs de galeries de 3,5 m et des hauteurs de vide de l'ordre de 3 m. Le taux de défrusement était par conséquent peu important et la résistance à la compression du matériau était dans ce secteur de 5 Mpa. Ce type de rupture généralisée est intervenu lorsque le chargement des piliers a excédé la résistance ultime du matériau qui

Photo 1. Bord sud-ouest de l'effondrement. Pignon éboulé d'une habitation (cliché : Bureau des Carrières Souterraines du CG33).

les constitue. Le phénomène de « fatigue » lié aux variations périodiques de chargement du recouvrement, en relation avec les périodes inter saisonnières et inter annuelles des pluies, et de sape des piliers par la nappe phréatique, sont très probablement à l'origine de la catastrophe.

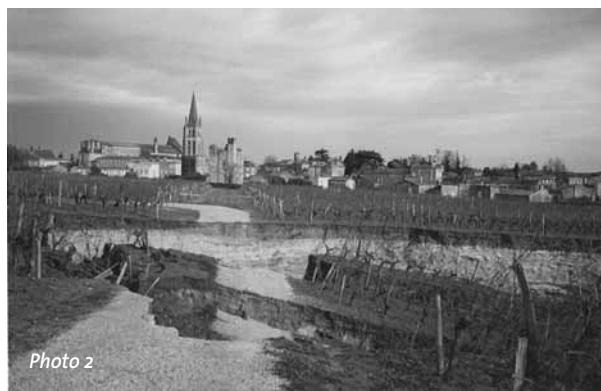
Photo 2

Photos 2 et 3 : Quelques effondrements typiques en Gironde ces dernières années (clichés : Bureau des Carrières Souterraines du CG33) : 2 (St-Émilion, 1997), 3 (Montagne-St-Émilion, 2004).
