Les carrières souterraines de Gironde

Cyrille Thomaidis et Jean Peragallo¹.

L'effondrement du 8 février 2011 de la « Manière » à Saint-Germain-du-Puch (33)

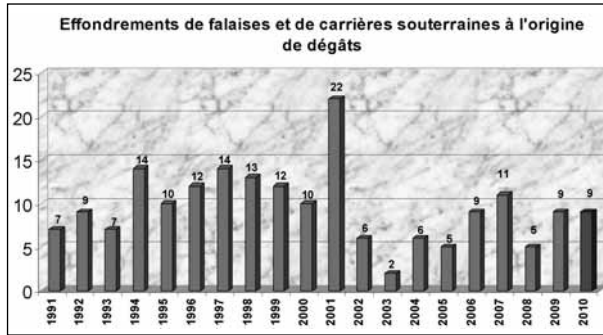
Figure 2. Statistiques des mouvements de terrain en Gironde (source : Bureau des Carrières Souterraines du CG33).

À ne compter que les mouvements de terrain à l'origine de dégâts immobiliers et sur les infrastructures, on recense une moyenne de 9,6 événements par an (moyenne de 1991 à 2010), mais avec une variabilité importante (de 2 à 22 événements), principalement due à la variabilité de la pluviométrie (Fig. 2).
