La protection contre la mer aux Pays-Bas : le Plan Delta

Introduction

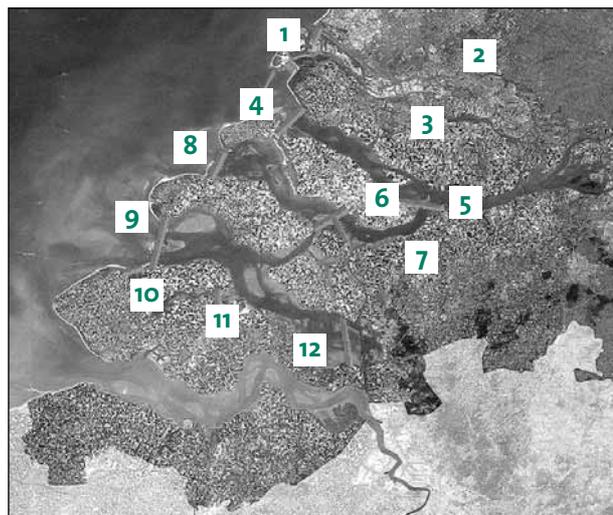
Figure 1. Localisation des grands barrages (source : Helpdeskwater).
Légende : 1. Maeslantkering, 2. Hollandse IJssel Kering, 3. Hartelkering, 4. Haringvlietdam, 5. Volkerdam, 6. Grevelingendam, 7. Philipsdam, 8. Brouwersdam, 9. Oosterscheldedam, 10. Veerse gatdam, 11. Zandkreekdam, 12. Oesterdam.

Pour mener à bien ce programme, le Rijkswaterstaat (Département des voies d'eau et des travaux publics) a décidé de s'en tenir à un ordre logique en passant des petits ouvrages aux grands et des ouvrages simples aux ouvrages compliqués, tout en considérant que la protection contre les marées de tempête était la priorité n°1. Sur cette base, il a été décidé de réaliser les ouvrages dans l'ordre suivant (Fig. 1) :

Ouvrage (n° sur la carte)	Construction	Commentaires
Stormvloedkering Hollandse IJssel (2)	1954-1958	Barrage anti-tempête. Deux tours de part et d'autre associées à deux portes de 80 m de large.
Zandkreekdam (11)	1957-1961	Partie du programme des 3 îles. Construction par caissons.
Veerse Gatdam (10)	1958-1961	Partie du programme des 3 îles. La force du courant a imposé l'emploi de caissons de drainage pour la construction.
Grevelingendam (6)	1958-1965	Barrage et écluse. Construction répartie entre téléphérique, caissons et apport de sable.
Volkerakdam (5)	1960-1969	Barrage secondaire, destiné à permettre la construction d'autres barrages comme Oosterschelde, Brouwers et Haringvliet dam.
Haringvlietdam (4)	1956-1972	Complexe d'écluses sur environ 1 km.
Brouwersdam (8)	1964-1971	Barrage et écluse. Type de barrage similaire à celui de Greveling.
Markiezaatskade	1980-1983	Digue d'environ 4 km de long.

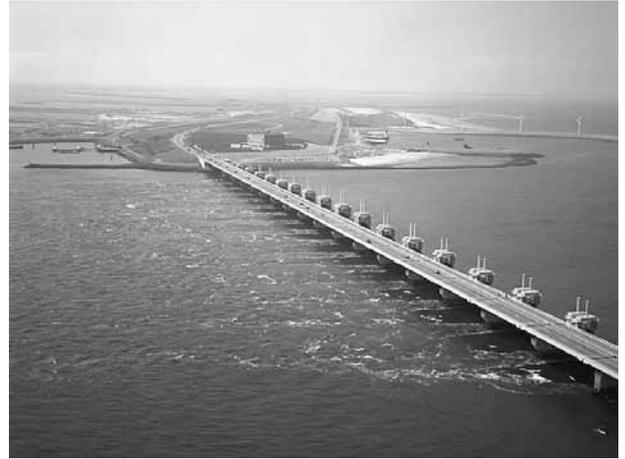
Long de 3 km, le barrage est construit sur 3 chenaux (Hammen, Schaar van Roggeplaat et Roompot). Il est composé de 65 piles préfabriquées en béton, au sein desquelles sont installées 62 glissières d'acier (Photo 1). Lorsque les glissières sont ouvertes, les trois quarts du flot de marée d'origine sont maintenus, ce qui a semblé suffisant pour préserver l'environnement de l'Oosterschelde. Certains bancs sableux (Roggeplaat et Geul) avaient déjà été surélevés en prévision de la fermeture de l'Oosterschelde.

Photo 1. Une vue de l'Oosterschelde (cliché Rijkswaterstaat).

Les piles constituaient les éléments les plus importants du barrage et elles furent construites dans des docks d'environ 1 km² à 15,2 m sous le niveau de la mer, entourés d'une digue destinée à maintenir l'eau de mer en dehors de l'excavation. Chaque dock était coupé en 4 parties. Une fois la pile d'une partie terminée, elle était acheminée et mise en place à l'emplacement prévu dans le barrage. Chaque pile représentant 7 000 m³ de béton, ce sont 450 000 m³ de béton qui seront au total fabriqués entre 1979 et 1983. Il fallait environ 1 an et demi pour construire une pile et 30 piles étaient en construction en même temps, ce qui a imposé une organisation très complexe de la production. Chacun des 65 piles faisait entre 20,25 et 38,75 m de haut et pesait 18 000 t. Deux piles supplémentaires ont été construites par mesure de sécurité.

Une fois les piles bien installées sur le fond, on a pu installer les pièces sommitales sur lesquelles ont été fixées les glissières dont le mouvement est assuré par des cylindres hydrauliques.

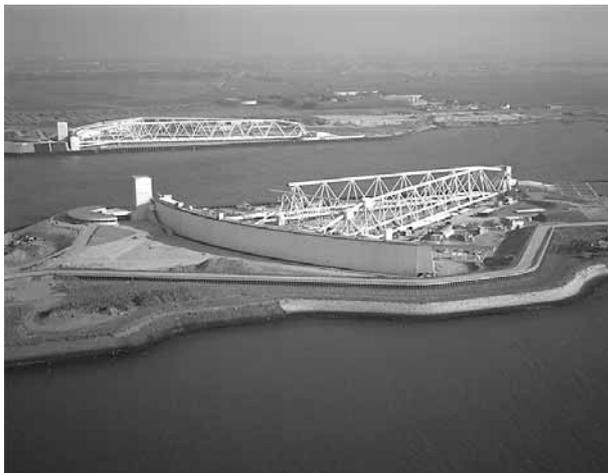
Photo 2. Une vue du Maeslantkering (cliché Rijkswaterstaat).

Comme indiqué précédemment⁸, les barrages de Maeslant et Hartel ne faisaient pas partie du Plan Delta d'origine. En 1987, après achèvement des travaux du Plan Delta *sensu stricto*, il a été décidé de construire un barrage dans le Nieuwe Waterweg, pour éviter le renforcement coûteux des digues le long des branches du bas Rhin et de la Meuse. Dans la région de Rotterdam, plus d'un million de personnes vivent dans des habitations entourées d'eau, qui seraient inondées jusqu'au deuxième étage si les multiples digues et barrages venaient à être submergés. Mais depuis 1997, un barrage colossal, l'ouvrage final du Plan Delta, veille sur ce territoire. Situé sur le Nieuwe Waterweg, principal canal d'acheminement maritime vers le port de Rotterdam, le Maeslantkering garde l'entrée d'une zone industrielle et portuaire. La fermeture des

deux portes de 210 m de long se fait en une fois lorsque le NAP dépasse les 3 mètres.

Lors de sa construction il était prévu que le Maeslantkering ne soit fermé qu'environ une à deux fois tous les dix ans, or il s'avère que dans moins de cinquante ans, en raison de la hausse du niveau de la mer, le barrage devra être fermé tous les cinq ans et peut-être même plus. Le Maeslantkering a été construit en tenant compte des prévisions pour les 100 prochaines années, il peut contenir un niveau de 5 mètres au dessus du NAP, cependant ce n'est pas un barrage que l'on peut fermer trop souvent car cela coûterait trop d'argent du fait de l'interruption du trafic maritime (Photo 2). Depuis 1996, un test de fermeture du barrage a été réalisé chaque année. En 2007, il a paru utile de réaliser ce test durant une tempête réelle, ce qui fut fait le 9 novembre 2007 date à laquelle se produisit la plus forte tempête depuis 2003. Lors de cette tempête le niveau d'eau à Hoek van Holland atteignit NAP + 3,18 m.
